# Rapport relatif au Prix et à la Qualité du Service Public d'assainissement collectif

## Exercice 2023

Présenté conformément à l'article L.2224-5 du Code Général des Collectivités Territoriales et au décret n° 2007-675 du 2 mai 2007

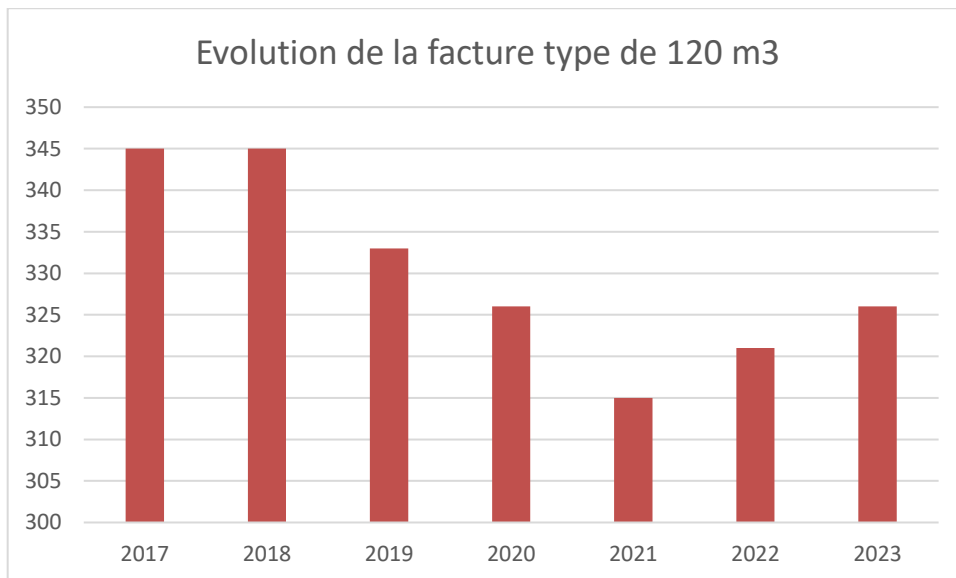
Le tableau ci-dessous reprend l'évolution du montant de la facture type (120 m3 d'eau consommée dans l'année) hors TVA et redevances des autres organismes.

<b>Service principal</b>	2011	2012	2013	2014	2015	2016	2017	2018	2019	2020	2021	2022	2023
Part fixe	39,37	40,69	57,08	64,35	71,6	78,9	86,17	86,17	90,46	95,79	100,12	108,8	117,39
Part variable	1,293	1,333	1,427	1,609	1,791	1,973	2,154	2,154	2,025	1,921	1,794	1,766	1,738
Montant de la facture type en €	<b>195</b>	<b>201</b>	<b>228</b>	<b>257</b>	<b>287</b>	<b>316</b>	<b>345</b>	<b>345</b>	<b>333</b>	<b>326</b>	<b>315</b>	<b>321</b>	<b>326</b>
Prix de l'assainissement	1,62	1,67	1,90	2,15	2,39	2,63	2,87	2,87	2,78	2,72	2,63	2,83	2,87
